## MC-502

煎り加減ランプ3つ(浅め・標準・深め)とカップ数ランプ4・5が点滅し、動作しない。

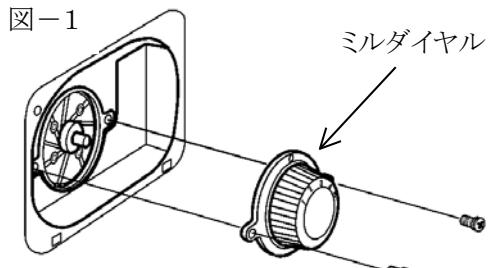
③ ミルダイヤル取り付けねじ2本を外し、ミルダイヤルを手前に引き出す。図-1

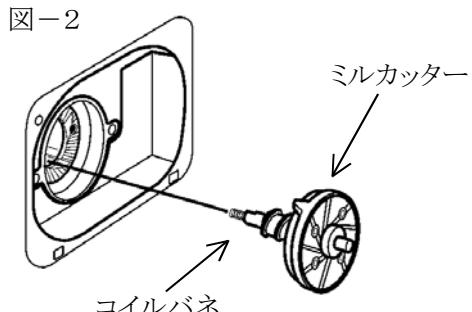
④ ミルカッターを手前に引き出し、カッター及びミル内部を歯ブラシ等でよく清掃する。図-2  
(ミルカッターを引き出すと、ストッカー内の豆が落ちてきます。掃除機等で吸い取つてください。)

※ミルカッター先端のコイルバネの脱落に注意してください。  
ミルカッターのシャフトが入る部分に豆が入る場合がありますので、必ず取り除いてください。
